El Terremoto de 1894: Investigación Histórica

Graciela E. TELLO¹ e Irene PEREZ²

Abstract: *THE 1894 EARTHQUAKE: HISTORICAL INVESTIGATIONS.* The earthquake of October 27th 1894, known as the "Argentinean Earthquake", is the highest magnitude earthquake that took place in Argentina and was described by Bodenbender (1894), on the basis of how it was perceived in Iglesia (San Juan) and in the south of La Rioja. In that paper, he localized the epicenter to the North of the 27° South Latitude. Later studies located the epicenter approximately in the 29° 45' South Latitude and 69° 00' West Longitude.

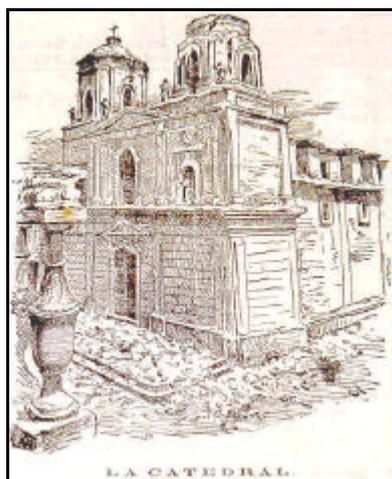
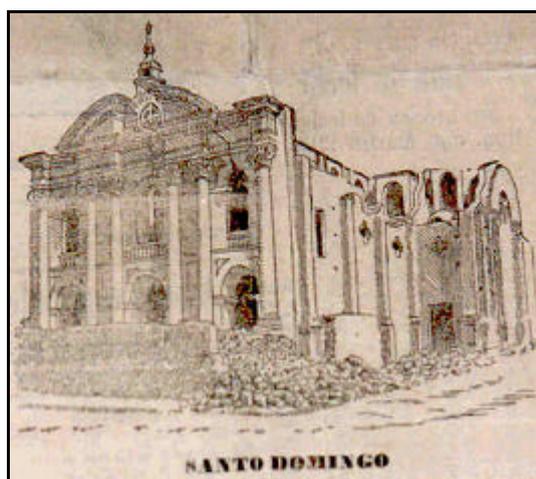
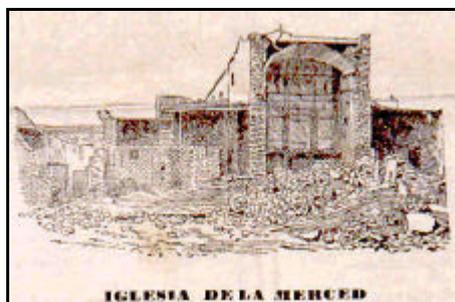
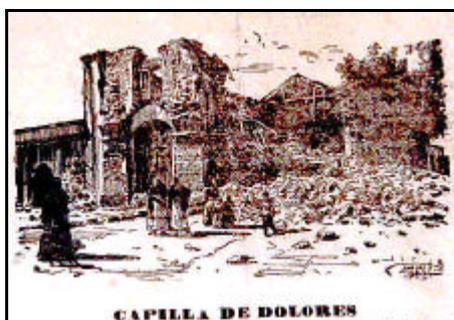
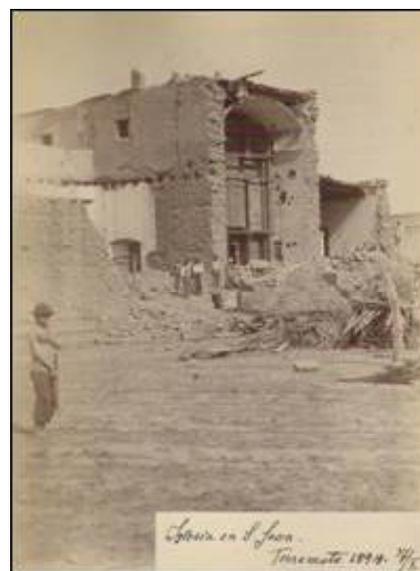
Fig. 1-A. Efectos del terremoto de 1894 en la provincia de San Juan. Destrucción de Iglesias en la Ciudad Capital de la Provincia

San Juan (Figura 1): El terremoto sacudió la ciudad, provocó daños en iglesias, viviendas y edificios. En Albardón y Caucete volteó casas -dejando incluso 20 muertos-. La catástrofe les mostró a los constructores sanjuaninos de principios de siglo lo que esta tierra era capaz de hacer. Así fue que tomaron nota y aplicaron normas de construcción más seguras en el siglo que estaban inaugurando y a partir del 1900 se realizaron edificios (Escuela Normal Sarmiento, el Hospital Rawson, la Casa

Esta foto "Iglesia en San Juan", tomada por Bodenbender (1894), puede ser la Iglesia de La Merced

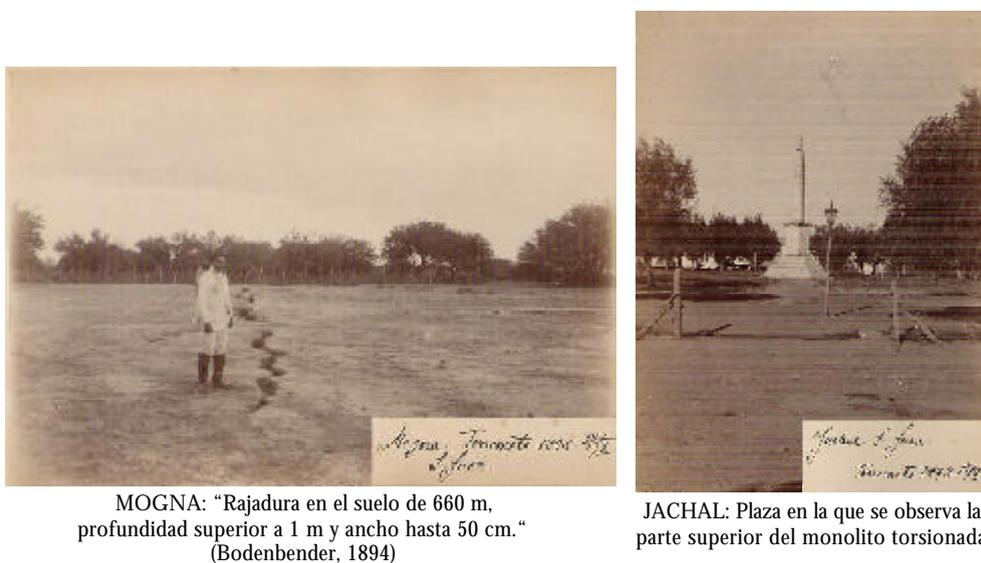
MOGNA: "Rajadura en el suelo de 660 m, profundidad superior a 1 m y ancho hasta 50 cm." (Bodenbender, 1894)

JACHAL: Plaza en la que se observa la parte superior del monolito torsionada

Las noticias hacen referencia a que en Niquivil, Tucunuco y Mogna quedó todo destruido e inhabitable, en estos tres sectores se manifestaron fenómenos de licuefacción aparentemente muy importantes ya que las descripciones mencionan grietas de consideración en el terreno.

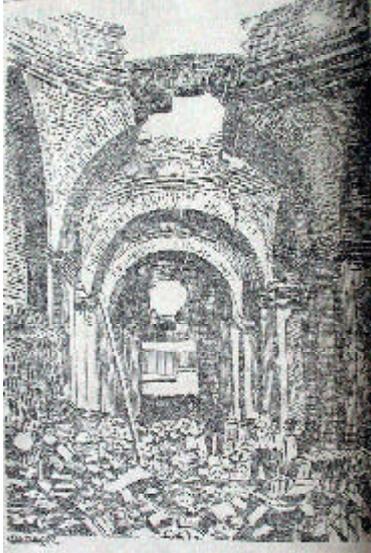
Aspecto de la Iglesia de San Nicolas, desde el atrio a la calle.

Fig. 2. Efectos del terremoto de 1894 en la provincia de La Rioja. Destrucción en la Ciudad Capital y daños en el Departamento de Guandacol.

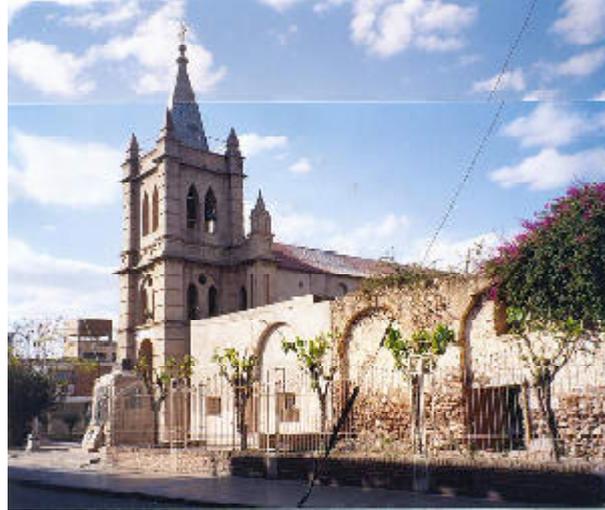
Vista de la Iglesia de San Nicolas, desde la calle.

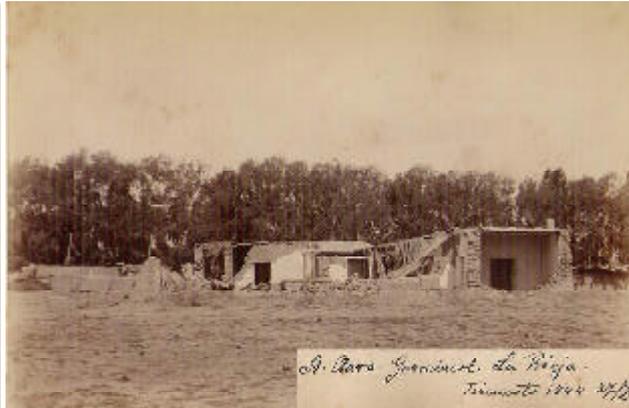
Viviendas destruidas en el paraje Santa Clara (Guandacol).

Algunas crónicas mencionan que: hubieron derrumbes de laderas en el Velazco y en el margen occidental del Famatina; en Anillaco y Aminga se destruyeron los templos, algunas casas y perdió la vida un niño. En Aimogasta, Los Sauces y Chamental, también hubo destrucción de casas. En Guandacol se hace referencia a que la destrucción fue casi total, al igual que en Villa Unión (Dpto. General Lavalle), donde además habían grietas en el suelo por las que salía abundante agua y barro. El tamaño de las mismas se estima en 10 cm de ancho y 150 m de largo. En Jagüe, Cerro Negro, Pituil, Nonogasta, Vichigasta, Tinogasta, Copacabana, Angulo, Campana, Famatina, hubo destrucción en menor grado. Las poblaciones de Vinchina y Villa Castelli, no sufrieron daño alguno.

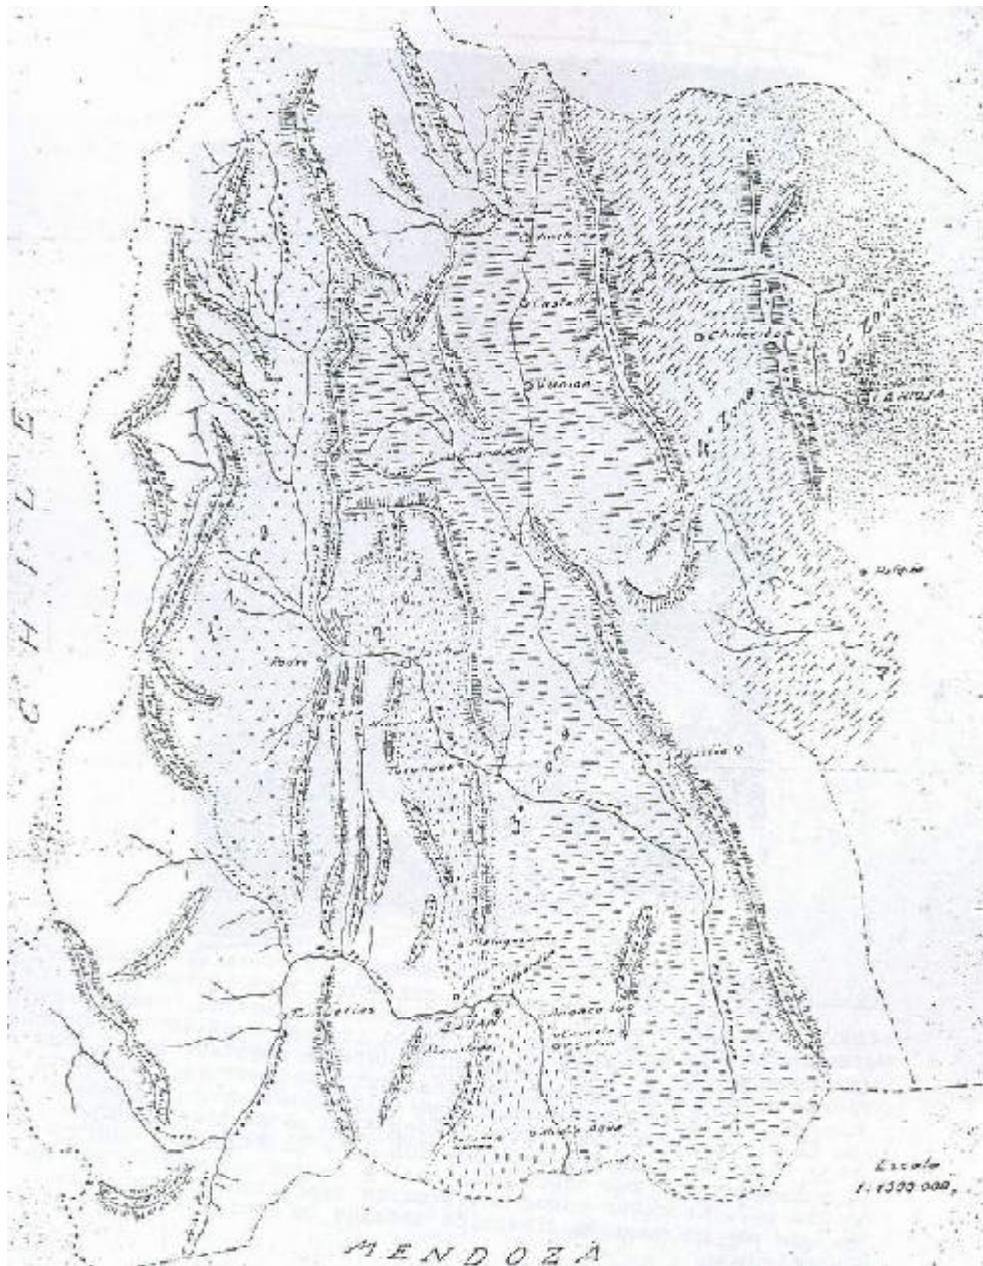
Fig. 3. Zonas de propagación del terremoto de 1984 (Bodenbender, 1894).

- Zona 1: mayor intensidad
- Zona 2: de menor intensidad
- Zona 3: de menos intensidad que las anteriores
- Zona 4: menos intensa aún que las anteriores
- Zona 5: de poca intensidad a excepción de la ciudad de La Rioja (sismo muy intenso)

Zona 5: llanura al Este de la sierra de Velazco (ciudad de La Rioja) y su continuación al sur.

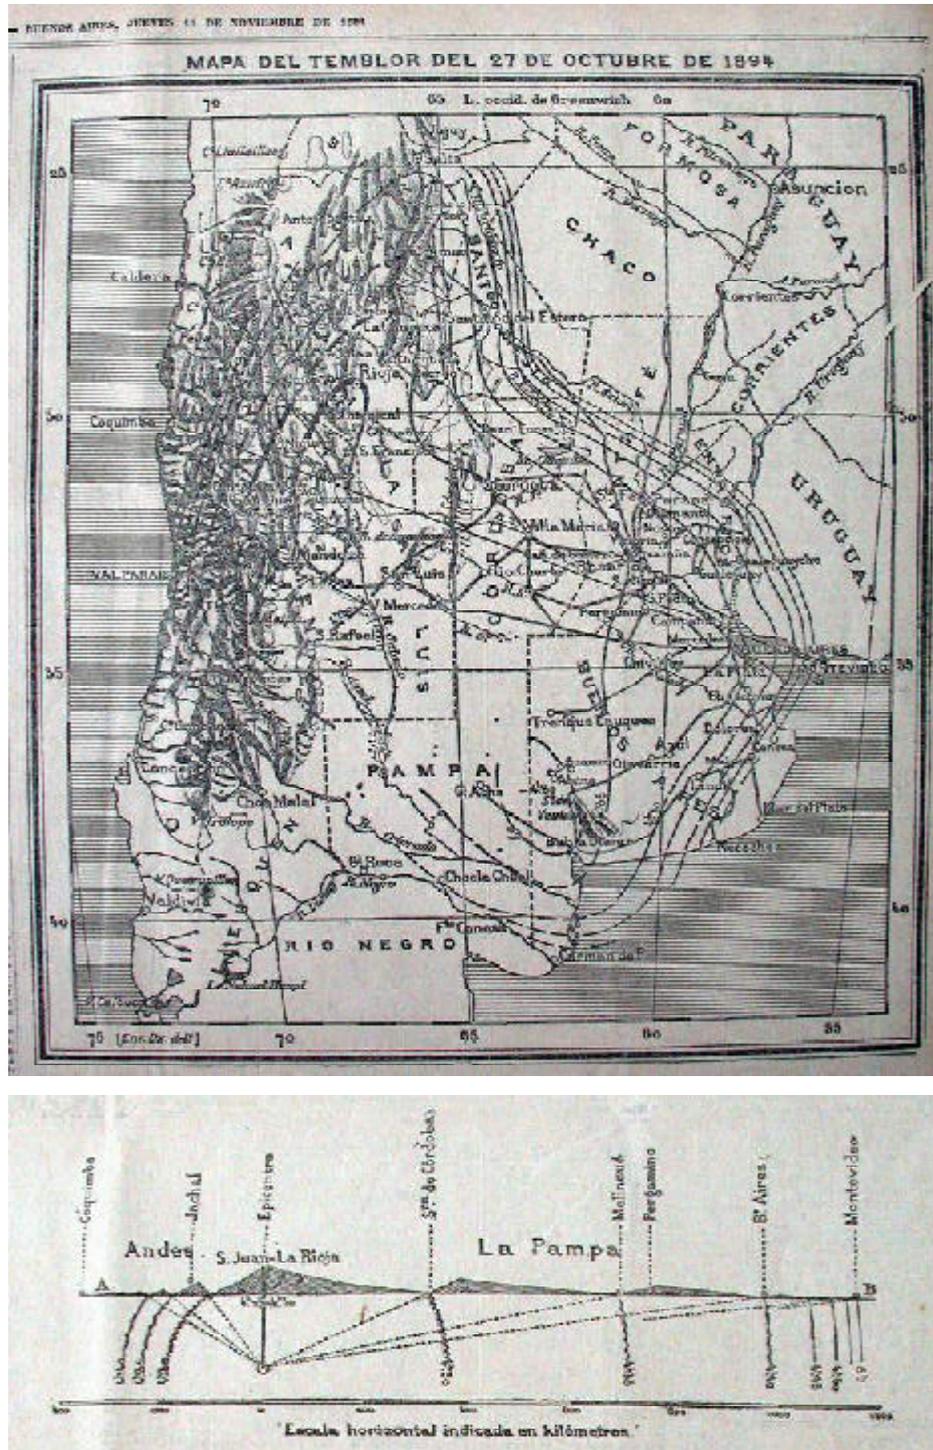
Fig. 4. Mapa de curvas horarias y esquema de propagación de las ondas sísmicas en el terremoto de 1894. (Delechaux, 1894).

En él las curvas horarias no tienen la misma fuerza, estas diferencias corresponden con variaciones de intensidad observadas en el fenómeno sísmico, teniendo éste la mayor energía donde se han trazado las curvas con espesor máximo (San Juan: Rodeo, Jachal, Angaco, Ciudad; La Rioja: Guadacol, Villa Unión, Ciudad; Catamarca: Ciudad, Chumbicha)
